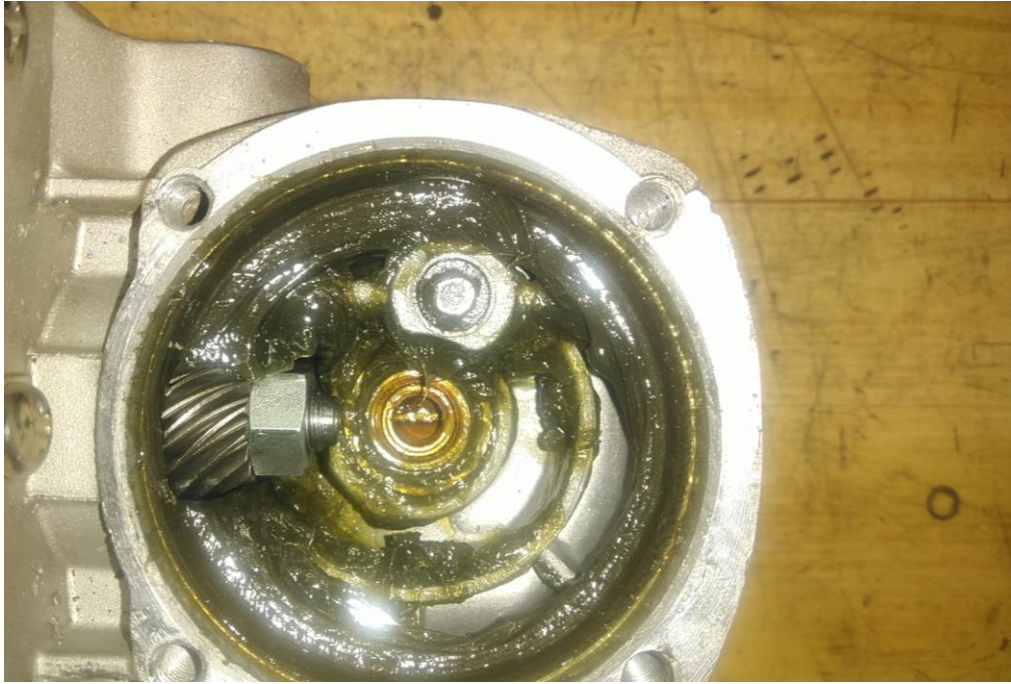
Obr.1 Poškodenie aretačného kolíka

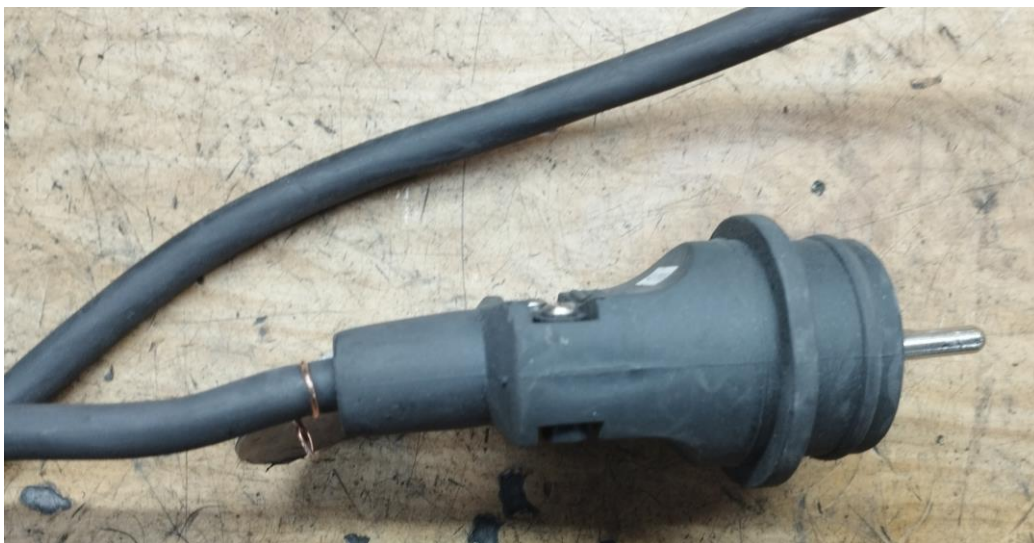
Obr.2 Použitie nevhodnej vidlice prívodného kábla
